上位机连接激光器时一直显示“正在连接“的处理方法

备注：此方法仅限于正确安装上位机、正确安装线驱动和正常连接串口线使用

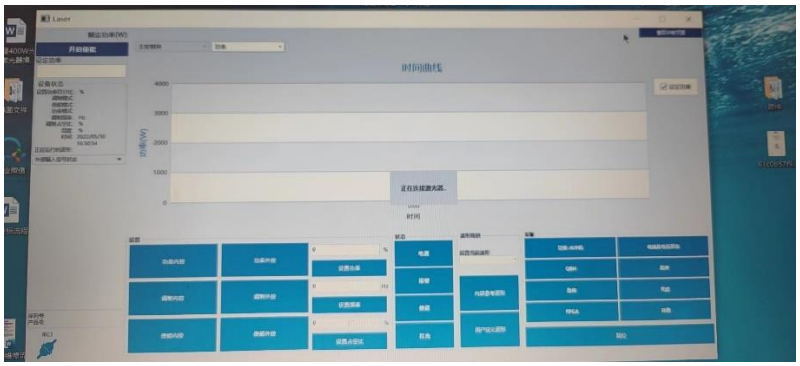
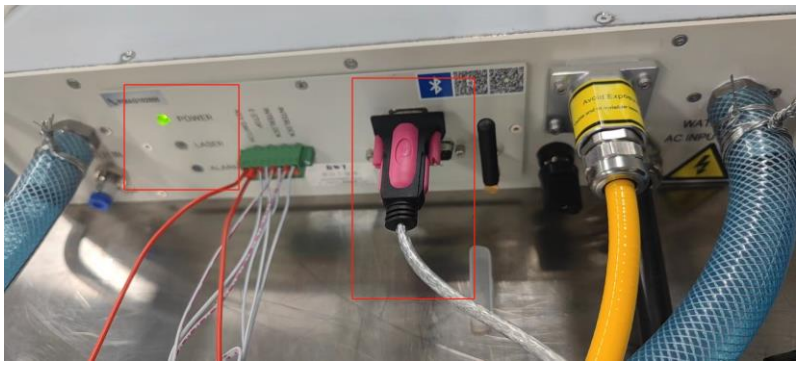
1.打开上位机软件后，界面一直显示“正在连接激光器“；

2.遇到这种情况首先确认 USB 转串口线的 DB9 端是否正常接到激光器，并且激光器是否正常上电；
